水道管破損事故

工事名	H27 地区代替地整備工事
図重名	平面図 (地区第3工区)
縮尺	1:500 図面番号 25 の 1
設計年月日	平成 28年 3月 日
設計会社名	
事務所名	国土交通省 工事事務所

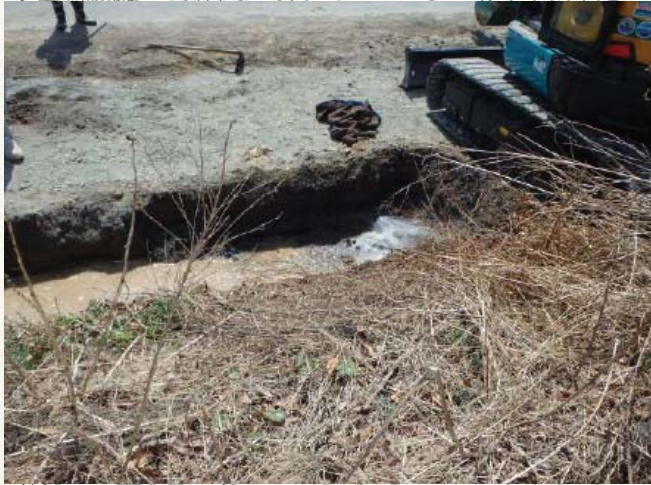
破損箇所

平成28年4月6日（水）
 11:05頃 側溝設置のため掘削していたところ、水道管を破損させ漏水が発生
 11:10 並行する旧水道管への切替を行い、応急復旧完了
 12:00 水道管理者の立会い
 ※断水被害なし
 ※本来の水道管設置位置と実際の設置位置が異なっていた
 ※水道管理者が本復旧を行うとのこと

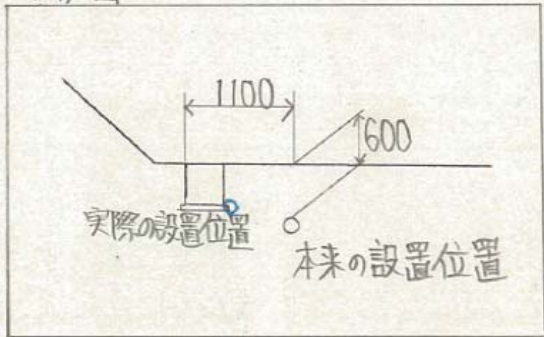
拡大図

側溝床面中に水差管破損
